Statikus szakértői vélemény

Meglévő lakóépület tartószerkezeti állapotáról

2086 Tinnye, Bajcsy-Zsilinszky utca 27.

Hrsz.: 353

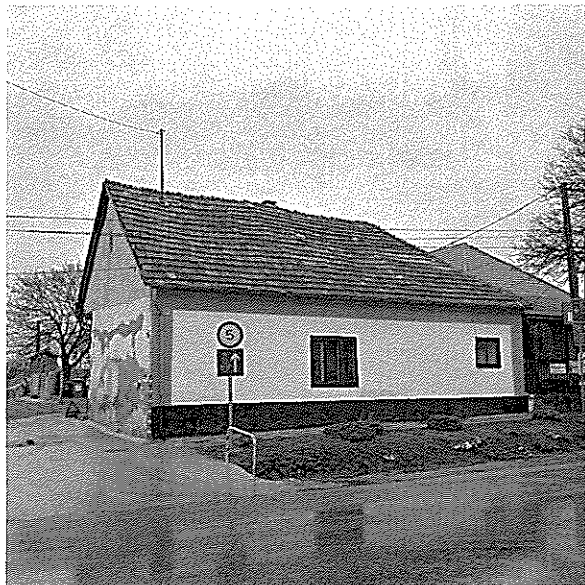
A 2086 Tinnye, Bajcsy-Zsilinszky utca 27. (Hrsz.: 353) cím alatt egy alapincézetlen, földszint + beépítetlen tetőteres kialakítású lakóépület áll (1. fotó) szabadon állóan (az 1. ábrán piros színnel jelölve).

1. fotó: az érintett lakóépület
Bajcsy-Zsilinszky utca felőli homlokzata

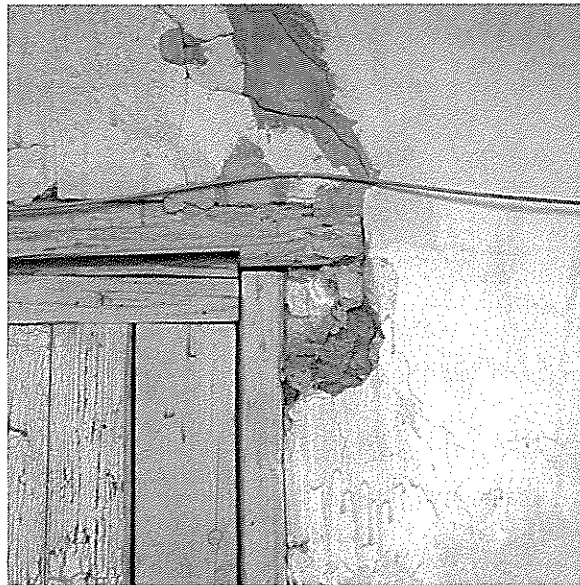
Az érintett lakóépület teherhordó falazatai jellemzően vályog falazatok (2. fotó). Az érintett lakóépület alápincézetlen, az alapozási rendszeréről információ nem áll rendelkezésre, mivel alapfeltárások nem készültek. A területre vonatkozó talajvizsgálati jelentés szintén nem áll rendelkezésre.

2. fotó: vályog anyagú földszinti
teherhordó falazat

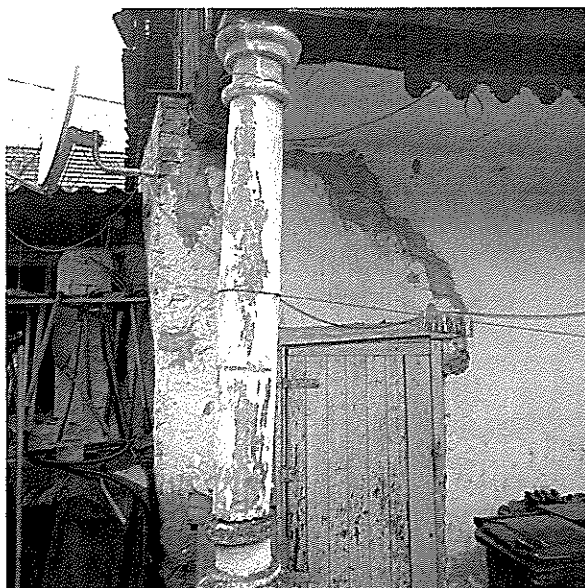
Az érintett lakóépület hosszabbik épületrészének belső udvar felől nézve baloldali épületsarkánál minimális süllyedésre utaló, mm-es nagyságrendű repedések láthatóak a homlokzati falazaton (3. fotó), jellemzően a homlokzati nyílászárók sarkaiból kiindulóan.

A minimális süllyedésre utaló repedések ellenére a helyszíni szemlén tapasztaltak alapján az esetlegesen készült alapozás megfelelőnek mondható, jelentős károsodások, alakváltozások nem láthatóak. A kialakult süllyedés mértéke jelenleg nem számottevő. A kialakult süllyedések és repedések az érintett homlokzati falszakaszok, valamint az épület teherhordó szerkezeinek állékonyságát jelenleg nem veszélyeztetik. Általánosságban elmondható, hogy a hagyományos falazatok esetében ~2-3 cm-es repedéstágasság létrejöttéig nem alakul ki jelentős statikai probléma.

3. fotó: minimális süllyedésre utaló
repedések az egyik épületsarkon

Amennyiben a lakóépület megtartásra kerül, úgy az épület állagának megóvása érdekében a csapadékvizek megfelelő elvezetéséről (a lakóépülettől minimum 2-3 méteres távolságba) javasolt gondoskodni, továbbá az épület körül teljesen körbefutó, minimum 80 cm széles járda kialakítása is javasolt.

A kialakult repedések környezetét javasolt folyamatosan megfigyelni. Amennyiben hosszabb távon a repedések számának jelentős növekedése, vagy a meglévő repedések jelentős megnyílása tapasztalható, úgy az érintett lakóépület alapozásának lokális megerősítése válhat szükségessé.

Amennyiben az épületmozgások már nem jelentősek, vagy megszűntek, úgy a külső homlokzati felületeken a repedések helyreállítását el lehet végezni.

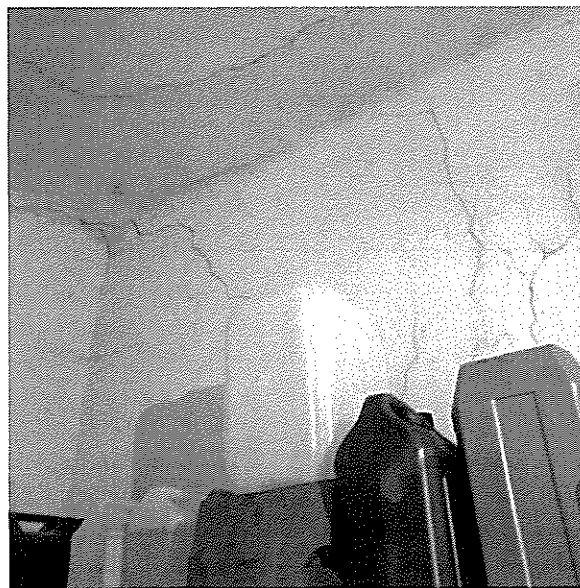
Az érintett lakóépület több falazatán is mm-es nagyságrendű, zsugorodási repedések (4. fotó) láthatóak (a vályog a száradás során sok vizet veszít, zsugorodik, ezért megjelennek az apróbb repedések), mely az ilyen jellegű falazatok esetében teljesen szokványos és gyakori jelenség. A repedések egymáshoz való viszonyát vizsgálva megállapítható, hogy az esetek döntő többségében azok nem egymással összefüggő süllyedési eredetű repedések. A zsugorodási eredetű repedések a vályogtégla falazatok teherbírását nem befolyásolják, nem tartószerkezeti eredetűek.

A lakóépületben lakók tájékoztatása szerint azonban volt már olyan vályogfalazat szakasz mely olyan rossz állapotba került, hogy cserére volt szükség. A vályogfalazatok tönkremenetelének döntő többségben a nedvesség játszik szerepet.

4. fotó: zsugorodási jellegű repedések
a lakóépület belső vályogfalazatán

Amennyiben a lakóépület megtartásra kerül és amennyiben műszakilag megoldható, úgy a falazatok utólagos vízszigetelése javasolt. A vályogfalazatok szárazon tartásával a mozgások minimalizálása biztosítható. A vályogfalazatokra

kerülő belső oldali új burkolatok (pl.: vakolatok), valamint az esetlegesen külső oldalon készülő hőszigetelések kizárólag diffúz anyagokból alakíthatóak ki, hogy a vályogfalazatok folyamatos átszellőzése biztosítható legyen.

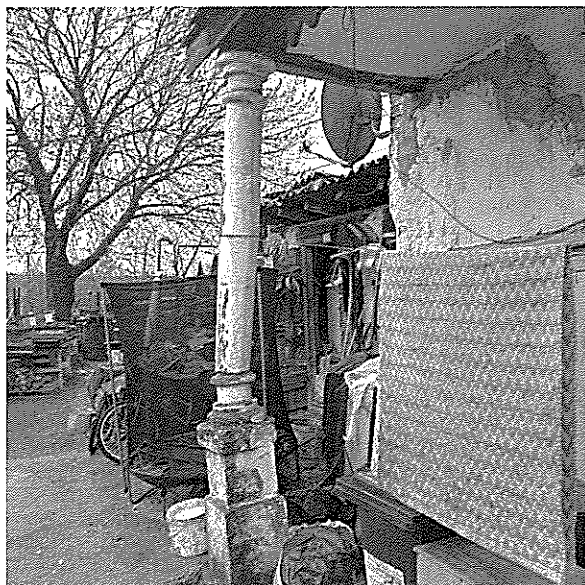
A belső udvar felőli oldalon, az érintett lakóépület hosszabbik és rövidebbik oldala mentén végigfutó tornác mentén kőanyagú, faragott pillérek kerültek elhelyezésre, melyek a tornác felé kinyúló faanyagú fedélszékszakaszokat támasztják alá. Az érintett kőanyagú, faragott pillérek csak függőleges irányú terhelések felvételére képesek, azonban a fedélszék szerkezeti kialakításából adódóan oldalirányú nyomás is keletkezik. A kőanyagú pillérek közül számos oldalirányban megbicsaklott, rendkívül rossz állapotú, közel állnak a kidőléshez.

Az előzőek alapján a kőanyagú pillérek baleset- és életveszélyes állapotúnak tekinthetőek. A veszélyes állapotú és állékonyságvesztéssel érintett pilléreket

5. fotó: kőanyagú, faragott pillér jelentős tönkremenetele, elmozdulása

A belső udvar felőli oldalon, az érintett lakóépület hosszabbik és rövidebbik oldala mentén végigfutó tornác mentén kőanyagú, faragott pillérek kerültek elhelyezésre, melyek a tornác felé kinyúló faanyagú fedélszékszakaszokat támasztják alá. Az érintett kőanyagú, faragott pillérek csak függőleges irányú terhelések felvételére képesek, azonban a fedélszék szerkezeti kialakításából adódóan oldalirányú nyomás is keletkezik. A kőanyagú pillérek közül számos oldalirányban megbicsaklott, rendkívül rossz állapotú, közel állnak a kidőléshez (5. fotó és 6. fotó). **Az előzőek alapján a kőanyagú pillérek baleset- és életveszélyes állapotúnak tekinthetők. A veszélyes állapotú és állékonyagszűküléssel érintett pilléreket azonnal hatállyal ideiglenesen meg kell támasztani, oldalirányú terhelések felvételére is alkalmas dúcolatok alkalmazásával.**

azonnal hatállyal ideiglenesen meg kell támasztani, oldalirányú terhelések felvételére is alkalmas dúcolatok alkalmazásával.

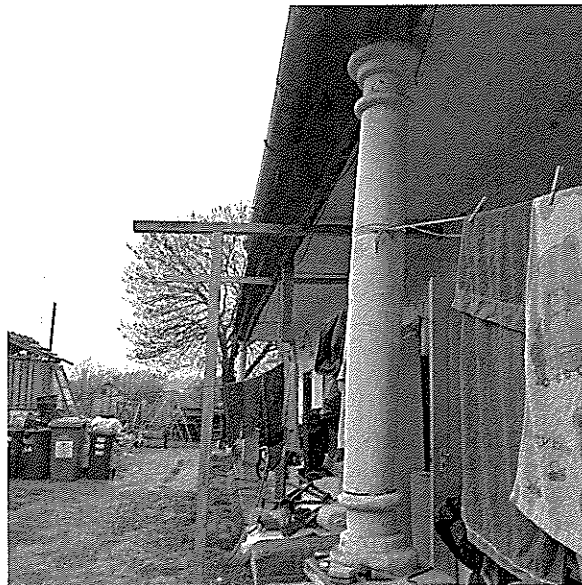
6. fotó: kőanyagú, faragott pillér jelentős tönkremenetele, elmozdulása

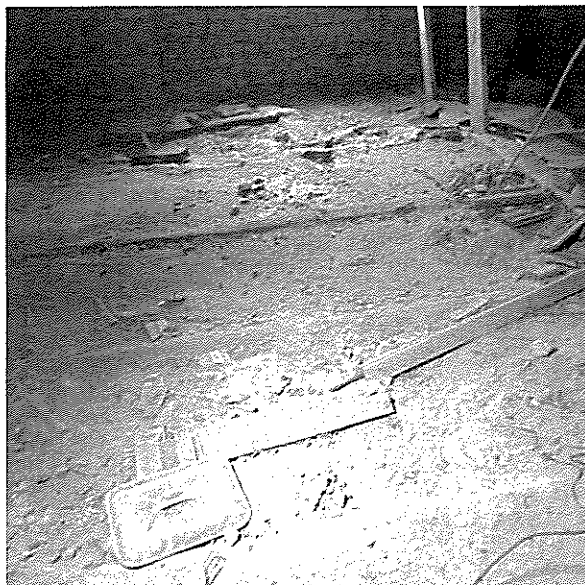
A földszint feletti födémszerkezet esetében a padlástér felőli oldalon látható volt, hogy faanyagú födémszerkezet került kialakításra (7. fotó). A tetőszerkezet a meglévő faanyagú födémzakaszokra székoszlopokkal több helyen is letámasztásra került. A födémszerkezet alsó síkján nádszövetes, úgynevezett "stukatúr" vakolat készült.

A födémgerendák csak alsó deszkaborítást kaptak, felső deszkaborítás nem készült, így a padlástérben való terhelés (közlekedés, tárolás, stb.) során az alsó deszkaborítás húzott szegezése biztosítja egyedül a teherátadást, mely kialakítás nem megfelelő! Az előzőek alapján a padlástérben való terhelés baleset- és életveszélyes állapotokat idézhet elő.

7. fotó: földszint feletti, felső deszka-
borítás nélküli faanyagú födémszakasz

Ideiglenes intézkedésként a faanyagú födémszakaszokat a teljes felületük alatt azonnali hatállyal alá kell dúcolni és meg kell támasztani a baleset- és életveszélyes állapotok esetleges kialakulásának elkerülése érdekében! Az ideiglenes aládúcolások kialakításáig a padlástérben való terhelést (közlekedés, tárolás, stb.) azonnali hatállyal meg kell tiltani!

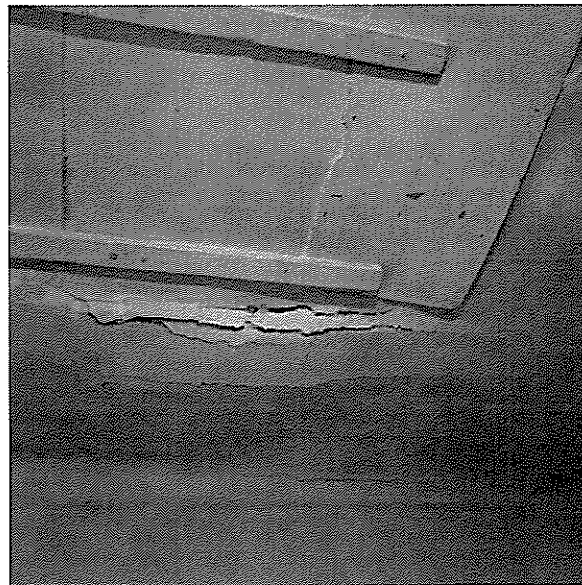
A faanyagú födémszerkezet alsó síkján kialakított "stukatúr" vakolat sok helyen jelentős mértékben hullámos, rossz állapotú (8. fotó és 9. fotó). Van olyan hely, ahol már ideiglenes aládeszkázás kialakítására volt szükség (10. fotó). A lehullás veszély miatt az érintett "stukatúr" vakolat baleset- és életveszélyes állapotú lehet, így a vakolatok leverése és a födémszakaszok újravakolása javasolt.

8. fotó: repedezett, rossz állapotú
"stukatúr" vakolat

Amennyiben a lakóépület megtartásra kerül, úgy javasolt a "stukatúr" vakolatok cseréje során az alsó deszkaborítás megbontásával, valamint a tetőtér felőli oldalon a födémgerendák állapotát ellenőrizni. Amennyiben rovar- vagy gombakárosodás gyanúja merül fel, úgy a statikus szakértőt értesíteni szükséges. Jelentősebb rovar- vagy gombakárosodás esetén faanyagvédelmi szakértő bevonása is javasolt lehet. A fafödém egyes elemeinek esetlegesen szükséges cseréjét, vagy megerősítését a feltárások és az esetlegesen készülő faanyagvédelmi szakértői vélemény alapján lehet pontosan meghatározni.

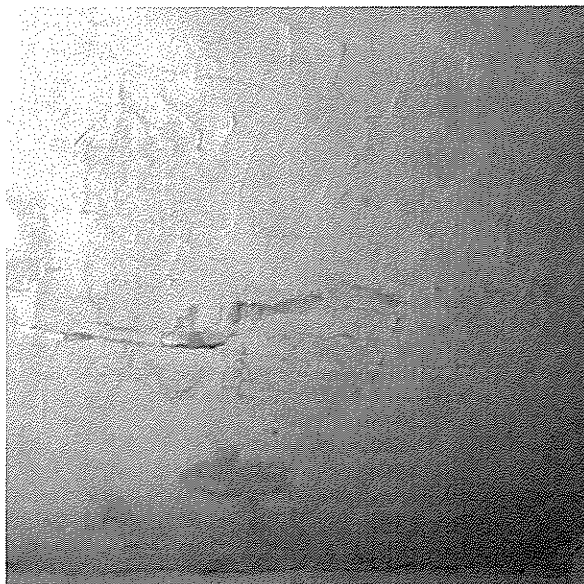
9. fotó: repedezett, rossz állapotú
"stukatúr" vakolat

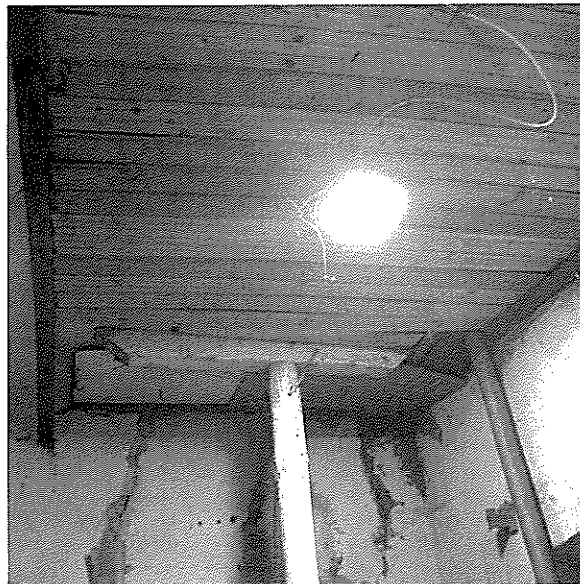
10. fotó: repedezett, rossz állapotú
"stukatúr" vakolat aládeszkázása

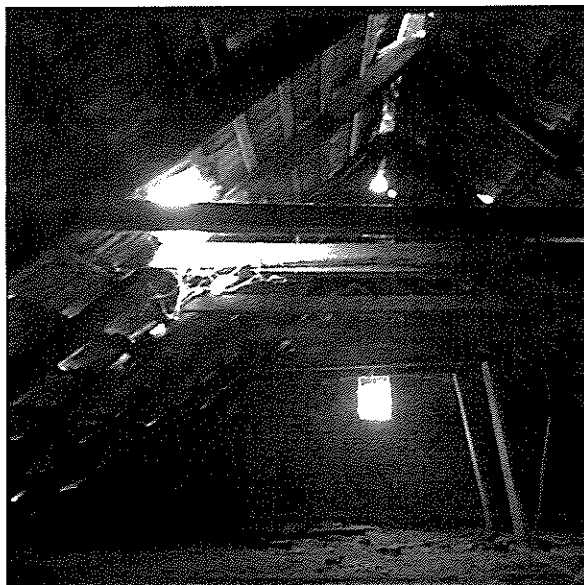
Az érintett lakóépület felett hagyományos ácsszerkezetű, székoszlopos, torokgerendás, két végén oromfalas, összetett nyeregtetős kialakítású, faanyagú fedélszék készült (11. fotó és 12. fotó), az utca felőli rövidebbik épületrész felett cserépfedés, míg a belső udvar felől hosszabbik épületrész felett palafedés héjalással.

A tetőszerkezet a meglévő faanyagú födémszakaszokra székoszlopokkal több helyen is letámasztásra került. A tetőszerkezet a kora és a helyszíni szemlén tapasztaltak alapján rossz állapotú, több helyen is törött szerkezeti elemek találhatóak.

11. fotó: a lakóépület feletti hagyományos
ácsszerkezetű, faanyagú fedélszék

A leromlott állagú lakóépület felújítása nem valósítható meg gazdaságosan, illetve teljes körű felújítás esetén is maradnak korlátozottan értékelhető tartószerkezeti elemek (pl.: vályogfalazatok). Rövid távon is a lakóépület további jelentős állagromlása várható. A lakóépület bontása javasolt annak életveszélyes állapotára és helyreállításának nem gazdaságos megvalósíthatóságára való tekintettel.

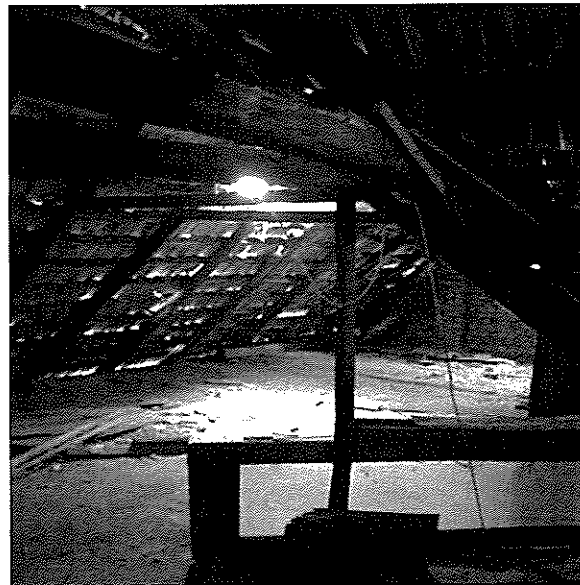
12. fotó: a lakóépület feletti hagyományos
ácsszerkezetű, faanyagú fedélszék
